【火災活動事例①】

西宮市広田町1 火災No.5

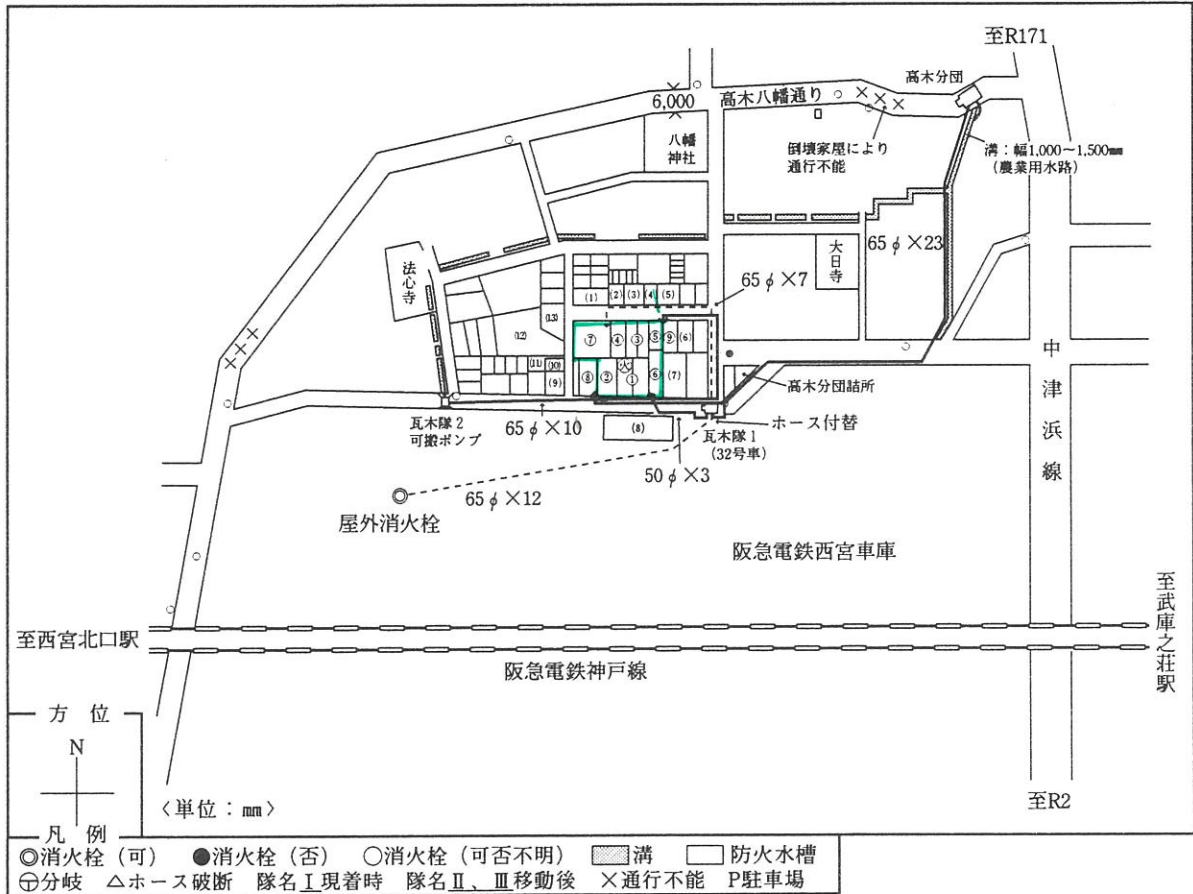
西宮市高木西町 5 火災No.6

全 焼：5 棟 522㎡	全 損：9 世帯 16名
半 焼：1 棟 40㎡	半 損：1 世帯 3名
部分焼：1 棟 10㎡	小 損：3 世帯 9名
ぼ や：2 棟

- ・出火直後から付近住民多数が、救助活動と並行して消火器で初期消火に努めたが、瓦礫に阻まれ効果なし。
- ・消防隊の放水による道路に流れ出した消火水をスポンジでバケツに集めたり、消防車のサブ・ラジエーターからの放出水をバケツに集めるなど、種々の方法でバケツリレーによる消火活動を行う。

- ・現場近くで救助活動を実施していた消防局のタンク車が無線指令により出動、始め積載水のみで対応するが、その後、地元高木分団の中継水を受ける。
- ・消防団は、現場北東直線距離約300mの農水路に部署し、水路をせき止め取水、ホース23本を延長した。
- ・後続の徒歩部隊が、署から可搬式動力ポンプを持ってきて、現場西側直線距離約50mの農水路をせき止めて水利部署し、1線放水した。
- ・現場に対し水の絶対量が不足のため、現場南側の阪急電鉄西宮車庫内にある屋外消火栓からホースを延長、中継水を受ける。(屋外消火栓の水槽容量165㎡)
- ・屋外消火栓使用については、昨年の異常渇水時における特別消防体制の一環として、近隣市場火災対策で事前に協力量依頼していた。

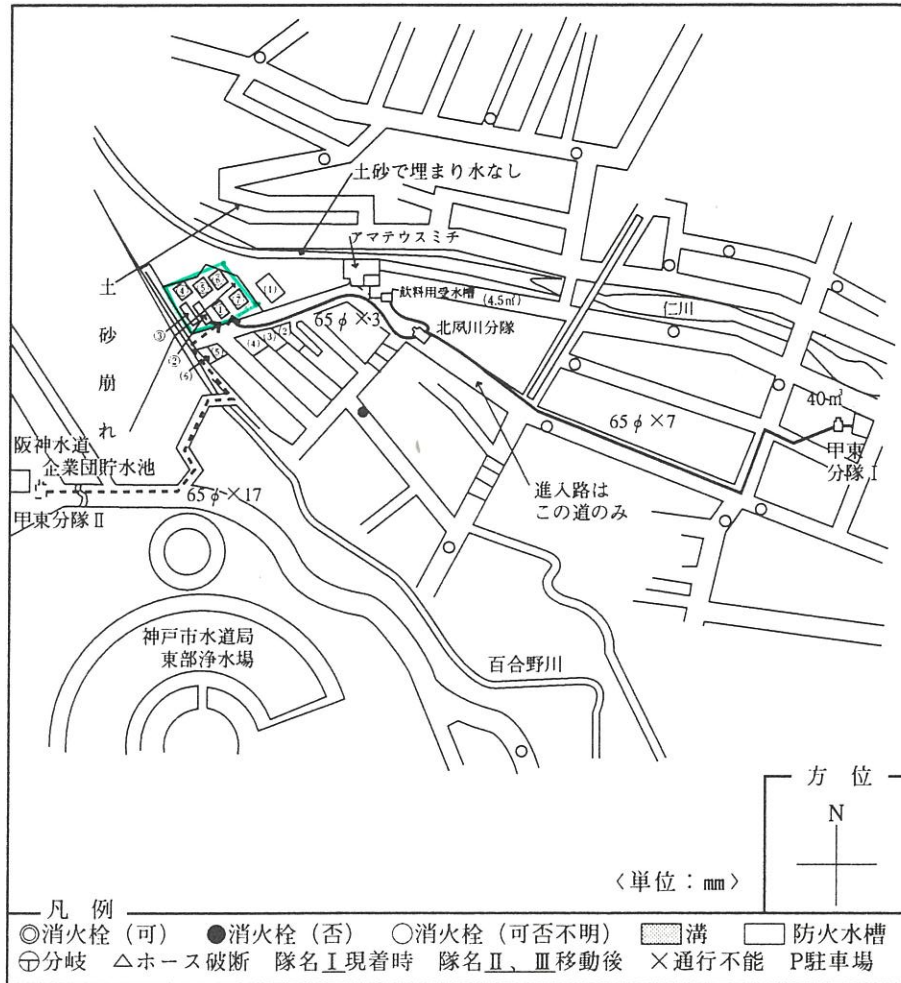
西宮市仁川百合野町10
火災No. 8

全 焼：7棟 543㎡	全 損：8世帯 26名
半 焼：	半 損：
部分焼：	小 損：

- ・地震直後に大規模な土砂崩れが起こり、7棟が埋る。
- ・最初は救助活動をしていたが、夜が明け出し明るくなってから、瓦礫の中から煙が出だしたと思ったら、あちらこちらでドンドンという音がして、一瞬のうちに燃え広がった。
- ・大学生を中心とした付近住民100名位が消火器を持ち寄り消火したが消えず、最寄りの消防署に駆け付け通報する。また、消火活動と並行して救助活動も実施していた。
- ・消防隊到着後もホース延長などを手伝うとともに、近隣家屋から風呂の残り湯をバケツリレーで消火にあたる。(最長約200m)

- ・消防局ポンプ車2隊が出動、先着隊は到着時マンションの受水槽を使用して消火活動を実施したが、水が無くなり、バケツリレーの水を受水槽に入れて貰った。後着隊が現場から直線距離約450mの防火水槽 (40㎡) に部署し、ホース延長してきたので中継を受け、救助活動と併せ実施
- ・防火水槽の水も無くなり、土砂崩れ現場東にある阪神水道企業団内の貯水池に再部署する。

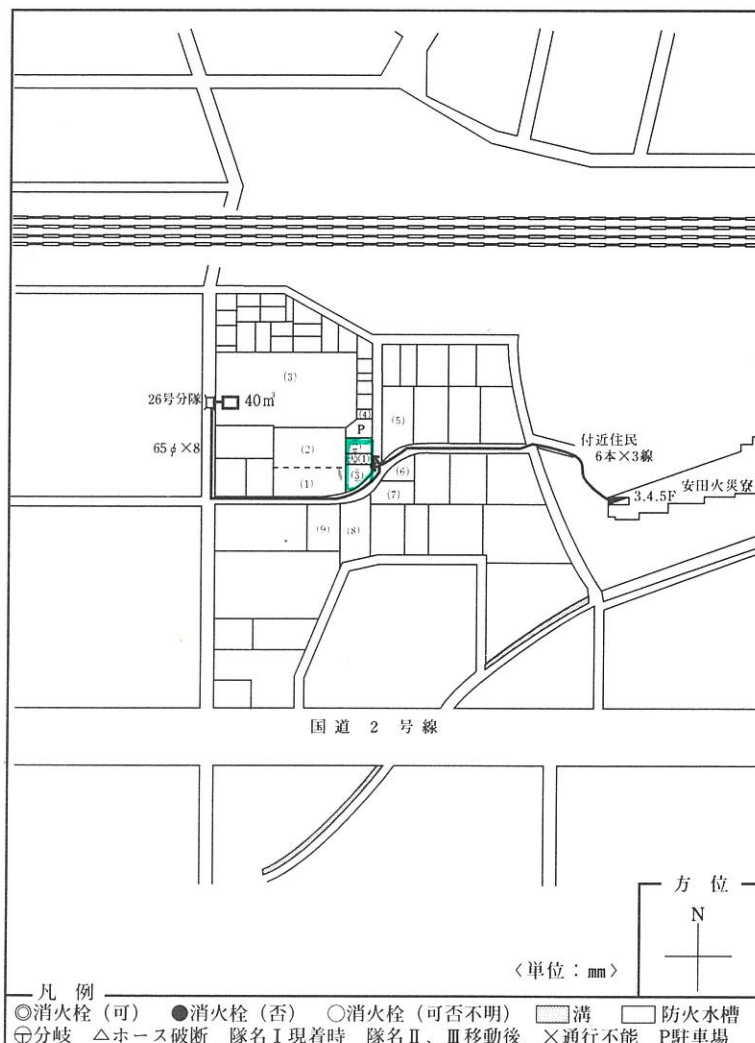
西宮市郷免町5 火災No.10

全 焼：3棟 247㎡ 車両1台	全 損：3世帯 11名
半 焼：	半 損：
部分焼：	小 損：

- ・地震直後に倒壊した、木造瓦葺2階建1棟1戸の専用住宅の1階台所付近から出火
- ・北隣の1階が崩れ2階が傾いた、木造瓦葺2階建1棟1戸の専用住宅に延焼
- ・火がさらに、南隣の木造瓦葺2階建1戸の専用住宅に延焼しようとするとき、現場の東約100m離れた安田火災海上・青雲寮の寮生が、寮の屋内消火栓3ヶ所からホースを延ばすとともに、付近住民が消火器と水バケツリレーを行い初期消火にあたる。

- ・災害情報収集隊 (指揮広報車) が、自己覚知後、直ちに車載無線で管制室へ連絡
- ・可搬式動力ポンプを積載した広報車が出勤し、現場北西の防火水槽に部署し放水する。
- ・付近住民などによる消火活動により、延焼阻止が図られており、火災は最盛期を過ぎていた。
