リチウムイオン電池からの火災にご注意を！

～様々な用途に用いられるリチウムイオン電池の火災が増えています～

別紙資料

【リチウム電池関連火災の状況】

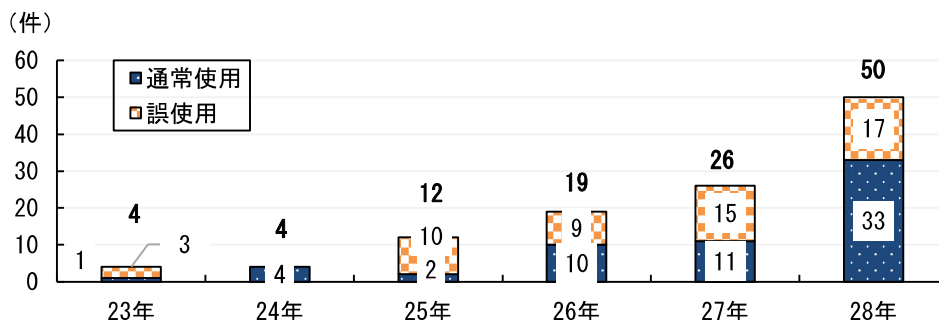
図1 年別要因別火災状況 (過去5年、平成28年1月1日～11月30日までの速報値)

● 要因別火災状況 (図1、表3、表4参照)

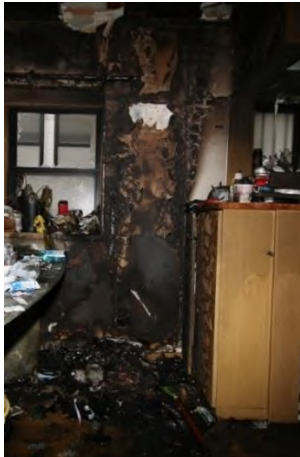
この火災は、住宅1階のリビングキッチン内で電動アシスト自転車用バッテリーの出力電圧が異なる充電器で充電したため、時間の経過とともに過充電になり、電池内の正極と負極間で短絡を起こし、出火したものです。

写真 1-1 出火箇所の焼損状況

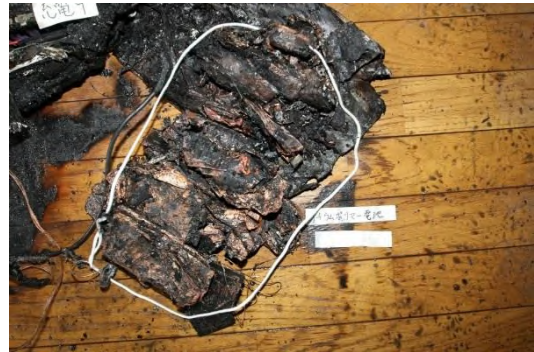
写真 1-2 焼損した電池

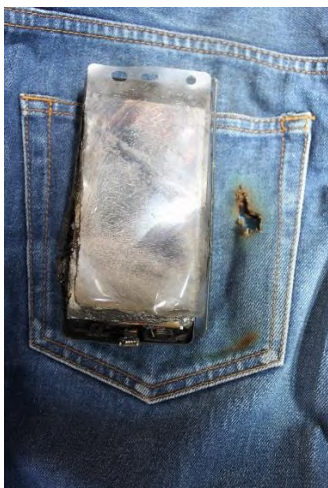
この火災は、事務所の勤務者が屋内階段を下りている際、足を滑らせてしりもちをついたため、ズボンの後ろポケットに入れていたスマートフォンのバッテリーパックが破損し、電池内の正極と負極間で短絡を起こし、衣類に着火し出火したものです。

写真 2-1 ズボンの焼損状況

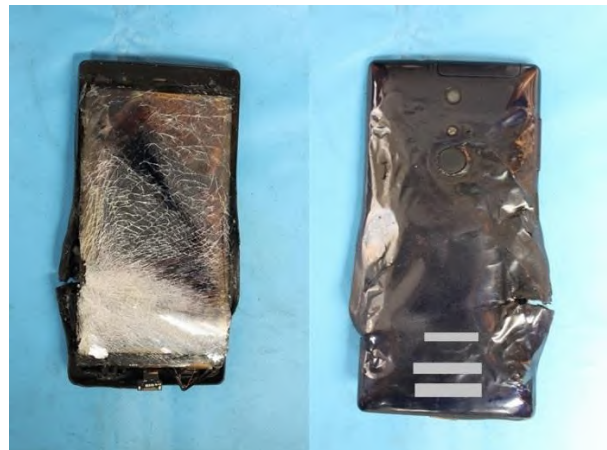
写真 2-2 スマートフォンの焼損状況

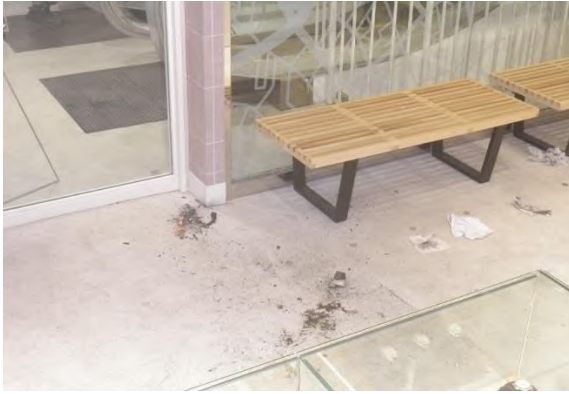
この火災は、物品販売店舗6階の売場内を歩いていた外国人観光客が、背負っていたリュックに入れていた電子たばこの予備バッテリーが、セル内部で短絡して出火したものです。

写真3-1 店舗内出火箇所の状況

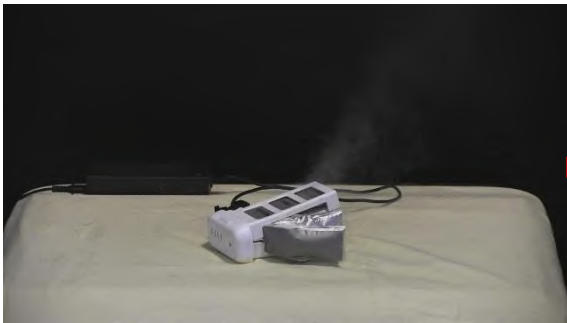
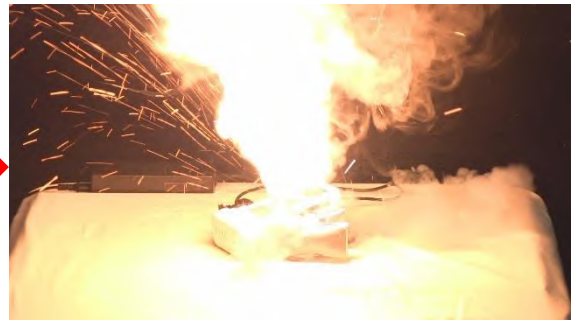
ドローン用互換バッテリーを他機器の充電器を用いて充電

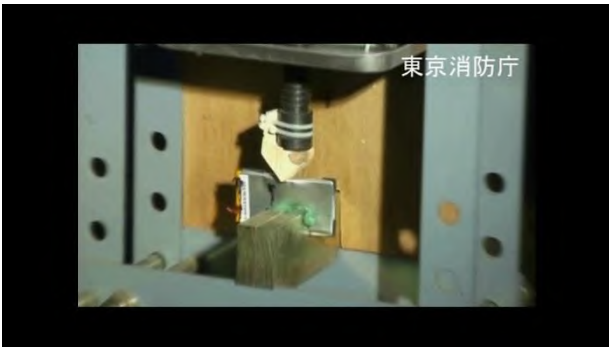
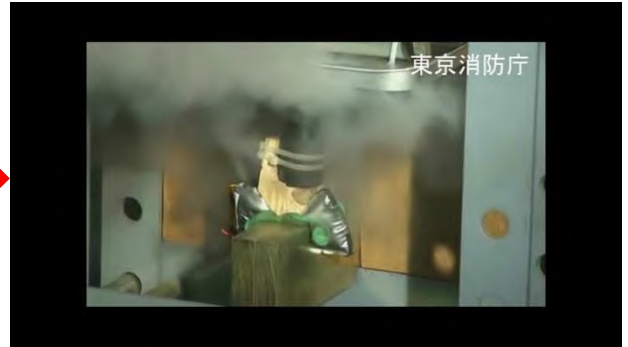
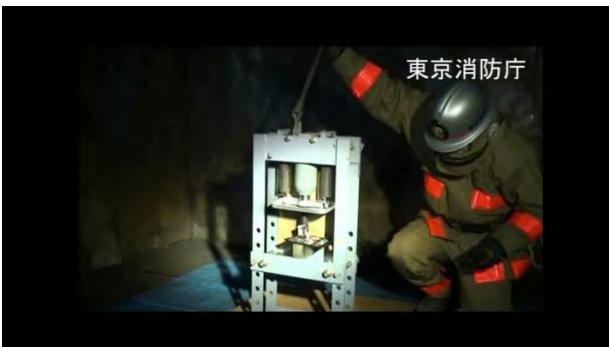
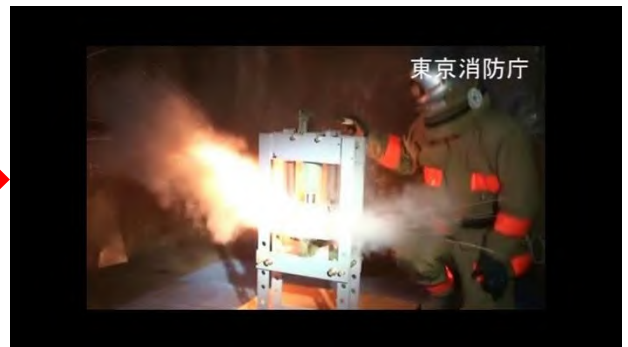
リチウムイオン電池を圧潰
